2012年10月1日  
南丫島附近撞船事故調查委員會報告

高等法院上訴法庭法官倫明高  
鄧國斌先生, GBS, JP

二零一三年四月

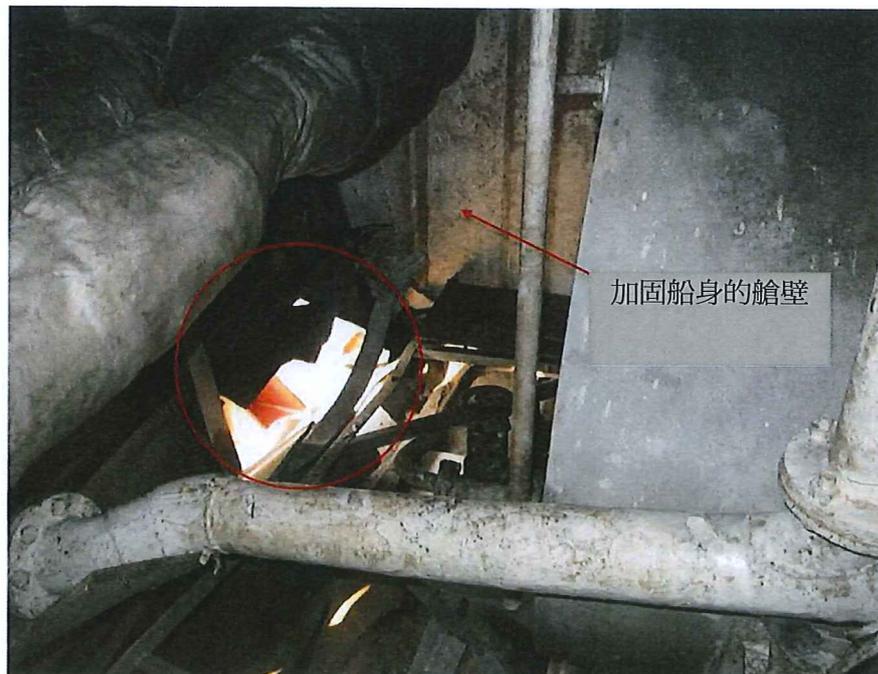
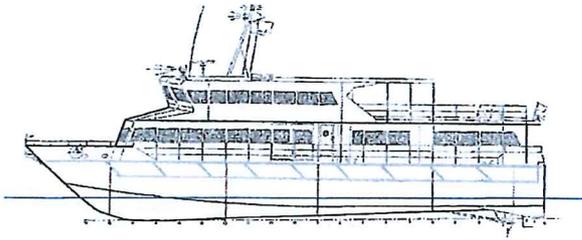
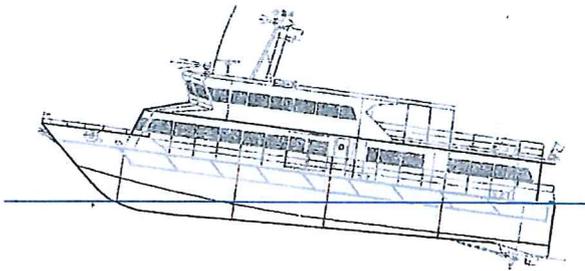
# 南丫4號下沉的角度

84. 梁沛生先生說，他繞過墜下的碎片，走近兩母女，她們二人坐在主甲板層船艙右舷的座椅上緊擁對方，動也不動。他走近並抱起女童，跨過他們的座椅等障礙物，走向主甲板層船艙的船首，女童的母親尾隨趕上。不過，這時船入水令其傾斜至 45 度角，船尾下沉。他被湧進來的海水浸着，無法再抱緊女童，也不見了女童母親的蹤影。他被困在海水已淹浸的主甲板層船艙內，直至救援人員從外打碎窗戶，他和其他人才能跳進海中脫險。然後，他協助一名手持救生衣的女童安全登上救生筏。

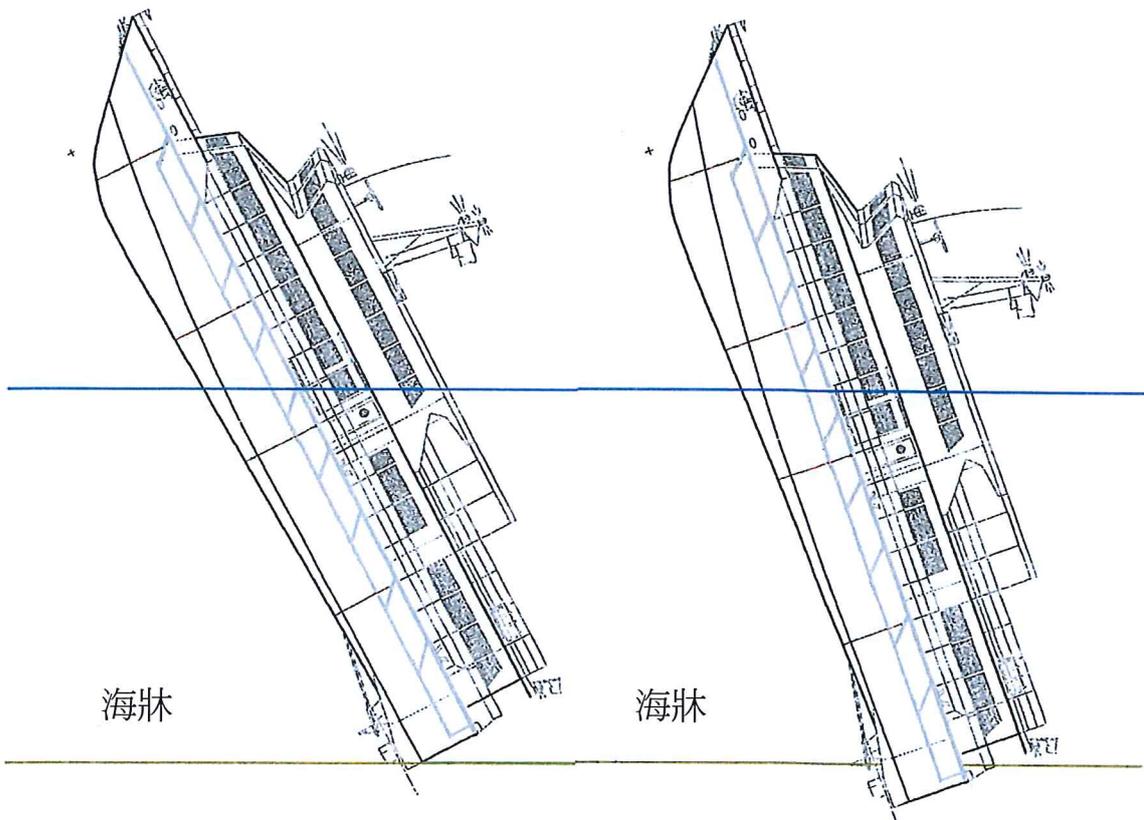
兩艙損毀－機房及油箱房

留意船尾幾乎完全浸於水中，但該船仍保持浮態

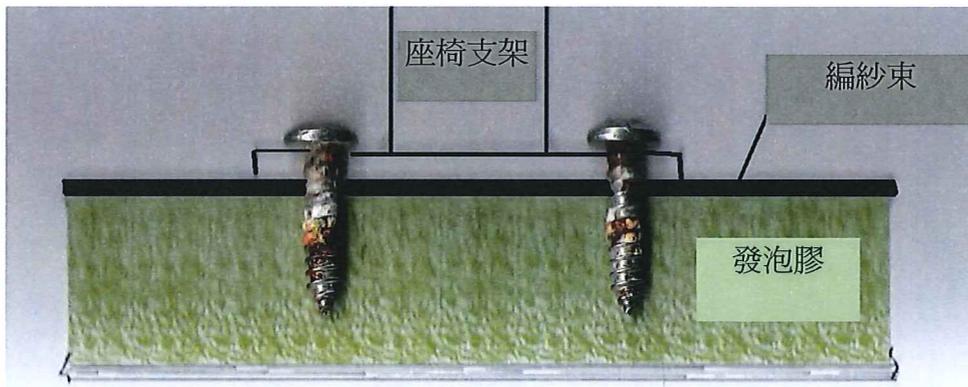
### 上甲板層座椅地腳安排草圖

只有以黑色標示的“編紗束”在結構上是與螺絲連接，而發泡膠並無抵禦外界“扯脫”之力。

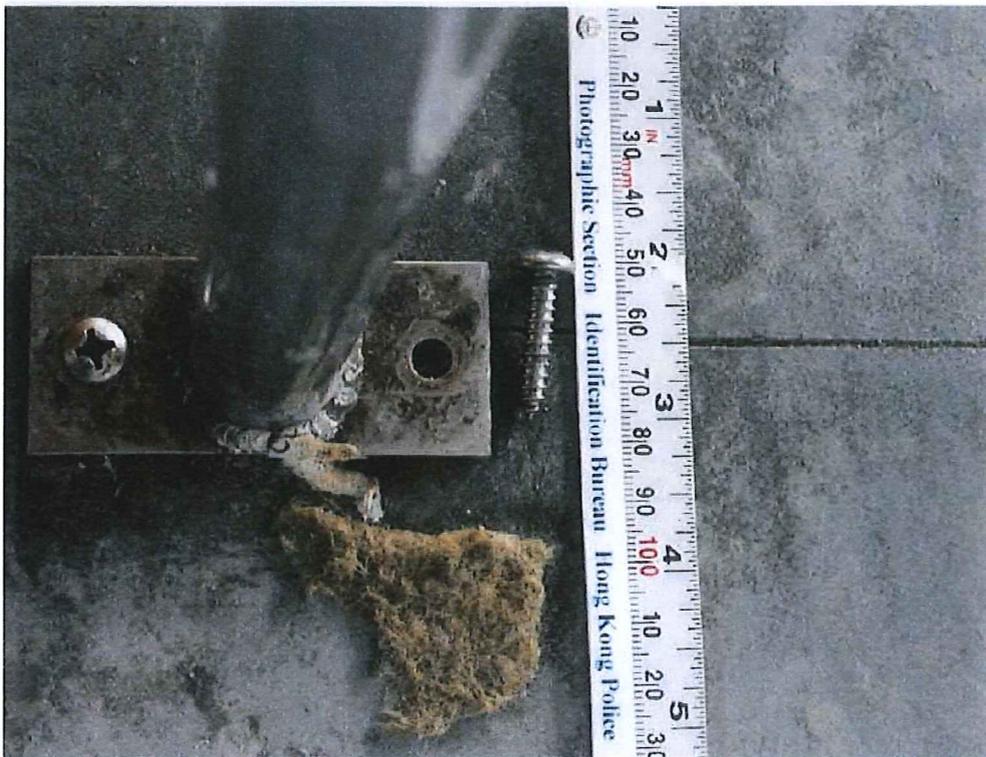
南丫 4 號上甲板層船艙內座椅地腳底部的長方形安裝板及用作固定座椅的螺絲

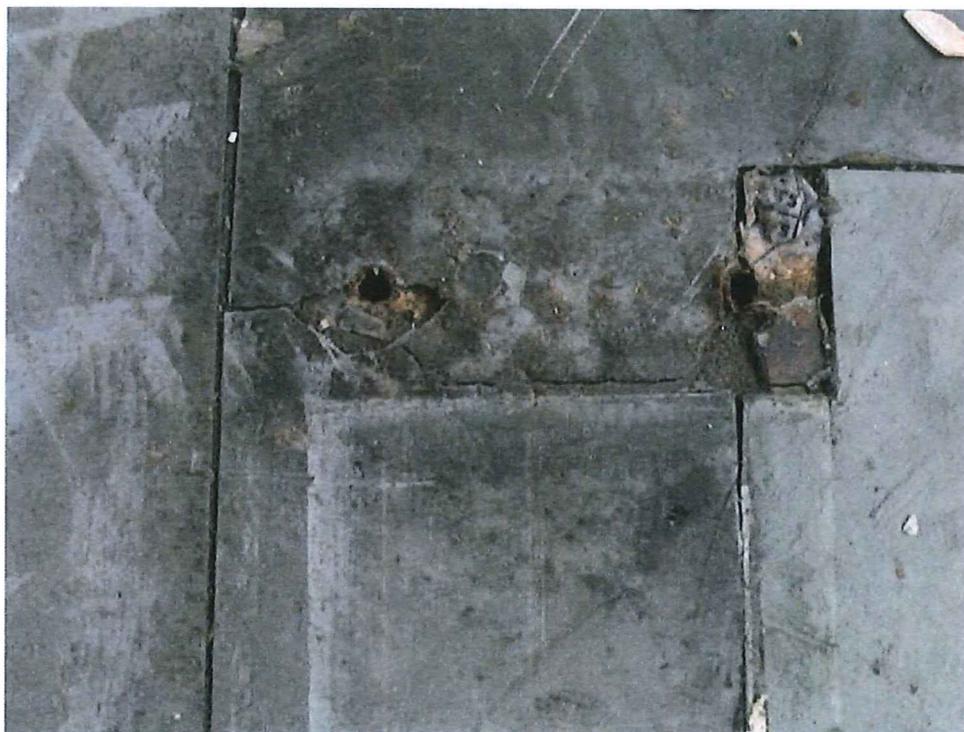
南丫 4 號上甲板層船艙內甲板上的長方形凹印

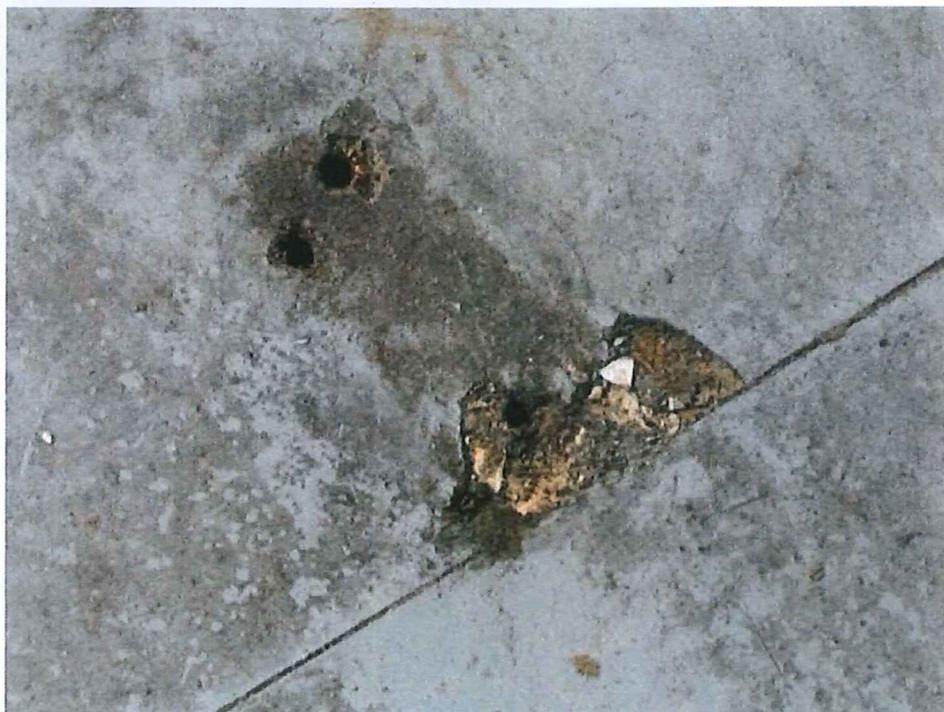
安裝位置有不止一對安裝鑽孔

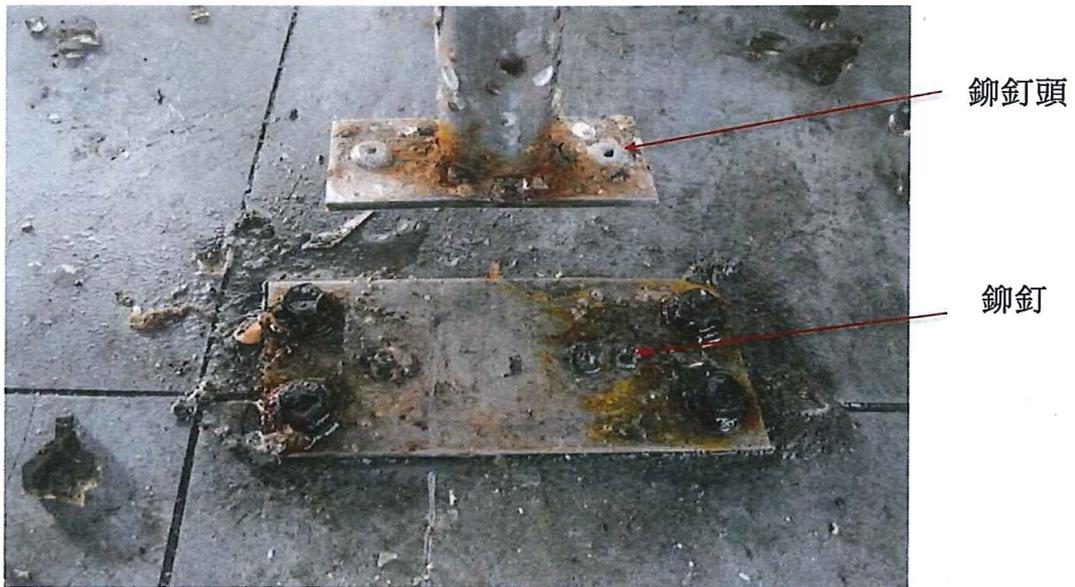
附有兩顆鉚釘頭的座椅地腳安裝板和附有鉚釘的長方形金屬板
